# Trafikksikkerhetsrevisjon Fv950 Gevingåsen

## Reguleringsplan

Oppdragsgiver: Selberg arkitekter AS  
 Tittel på rapport: Trafikksikkerhetsrevisjon Fv950 Gevingåsen  
 Oppdragsnavn: TS-revisjon Gevingåsen Nedre  
 Oppdragsnummer: 642784-01  
 Utarbeidet av: Revisjonsgruppen  
 Oppdragsleder: Kristin Sommerschild  
 Tilgjengelighet: Åpen

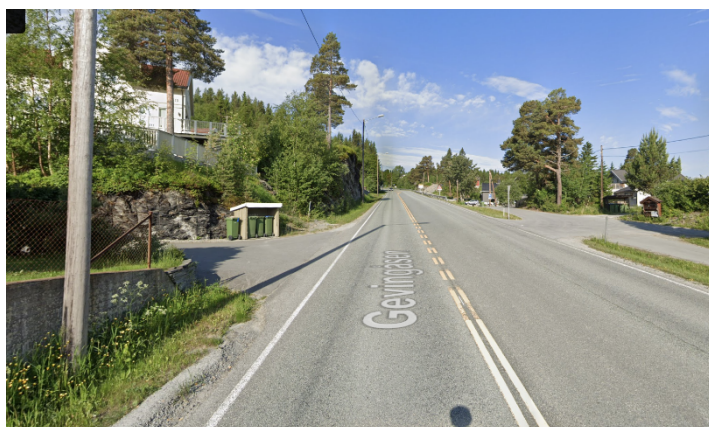
Figur 3: Bilde fra Google, eks. Avkjørsler

I nær tilknytning til planområdet er det i dag to avkjørsler til boliger på sørsiden av fylkesvegen, og en på nordsiden. Ny situasjon planlegger å sanere vekk dagens avkjørsel på nordsiden og tilrettelegge for ny adkomst fra boligområdet.

Noe vest for planlagt boligområde er det et kryssområde til Gevinglia. Kryssområdet har et venstresvingefelt med kanalisert oppmerking. For østgående trafikk er det fysisk kanalisering og gangfelt i tilknytning til bussholdeplass.

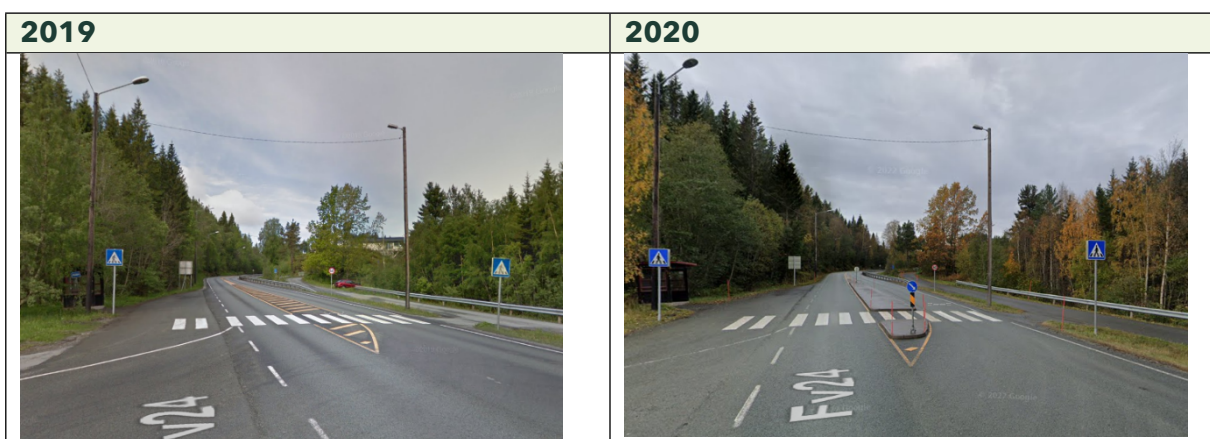
Figur 5: Situasjon ved Gevinglia

Videre stiller statens vegvesens håndbok N100 krav til trafikkøyr hvis gangfelt eller tilrettelagt kryssingspunkt krysser flere enn to kjørefelt. Ved Gevinglia har det tidligere vært en tilsvarende løsning med oppmerket kanalisering, hvor det i 2020 ble etablert fysisk trafikkøyr.

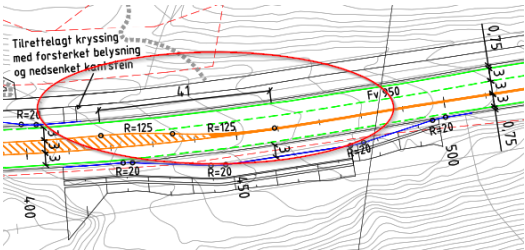
<p>Figur 4.1.1.1-4 — Krav til sekundærvegens vertikale geometri i kryssområdet, når sekundærvegen tilknyttes i overkant av primærvegens tverrfall og faller fra primærvegen.</p>	Vertikal i boligveg må justeres i forhold til lengde på dimensjonerende kjøretøy eller det må søkes fravik.	Vertikal-geometri justeres. Sjekkes ut mot plan.	OK - avvik lukket
6	E02	Avvik	<p>Flettefelt er for kort, flettefelt skal ha lengde på minimum 100 m. Ligger inne med 41 m.</p>

<p>Krav: Håndbok N100 krav 4.5.2-3 - det skal etableres overgangsstrekninger med lengde minst 100 m mellom forbikjøringsfelt og ordinært vegprofil.</p>	Flettefelt må forlenges med overgangsstrekning på minimum 100 m. Alternativt må fravik søkes.	Justeres, ny skisse legges ved fraviksknad.	OK

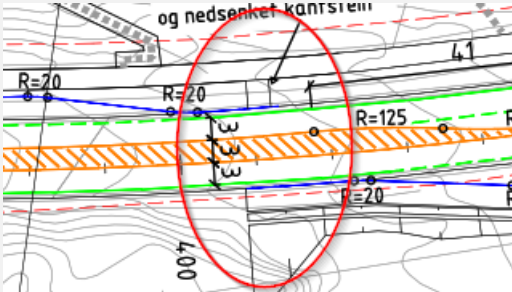
Pkt	Tegn.nr.	Type funn Avvik/ feil/ merknad	Funn	Forslag til tiltak	Kommentar (gjennomføring av tiltak)	Merknad (TS-revisor)
7	E02	Merknad	Det må skiltes i forhold til avslutning av krabbefelt, opplysningskilt 532. Skilting iht. Statens vegvesens håndbok N300 krav i kap. 6.4.26.		Tas med i videre detaljfase	OK
8	E02	Merknad	<p>Det er planlagt for tilrettelagt gangkryssing i tilknytning til bussholdeplassene.</p>

<p>Krav: Statens vegvesens håndbok N100 krav 4.2.5.1-9, dersom gangfelt eller tilrettelagt kryssingspunkt krysser flere enn to kjørefelt, skal det etableres trafikkøy.</p> <p>Veileder V127 kryssingssteder for gående anbefaler ikke å etablere tilrettelagt kryssing på steder der fartsnivået kan overstige 65 km/t.</p>	<p>Det anbefales å etablere fysisk trafikkøy i tilknytning til kryssingen, for å bedre trafiksikkerheten og opplevelsen i kryssingspunktet. Tilsvarende løsning er benyttet i kryssområdet ved Gevinglia.</p> <p>Videre anbefales det å etablere forsterket belysning eller punktbelysning.</p>	Tas med i videre detaljfase	OK
