Solstudie

Til reguleringsplan Thyholtvegen 2 med veg

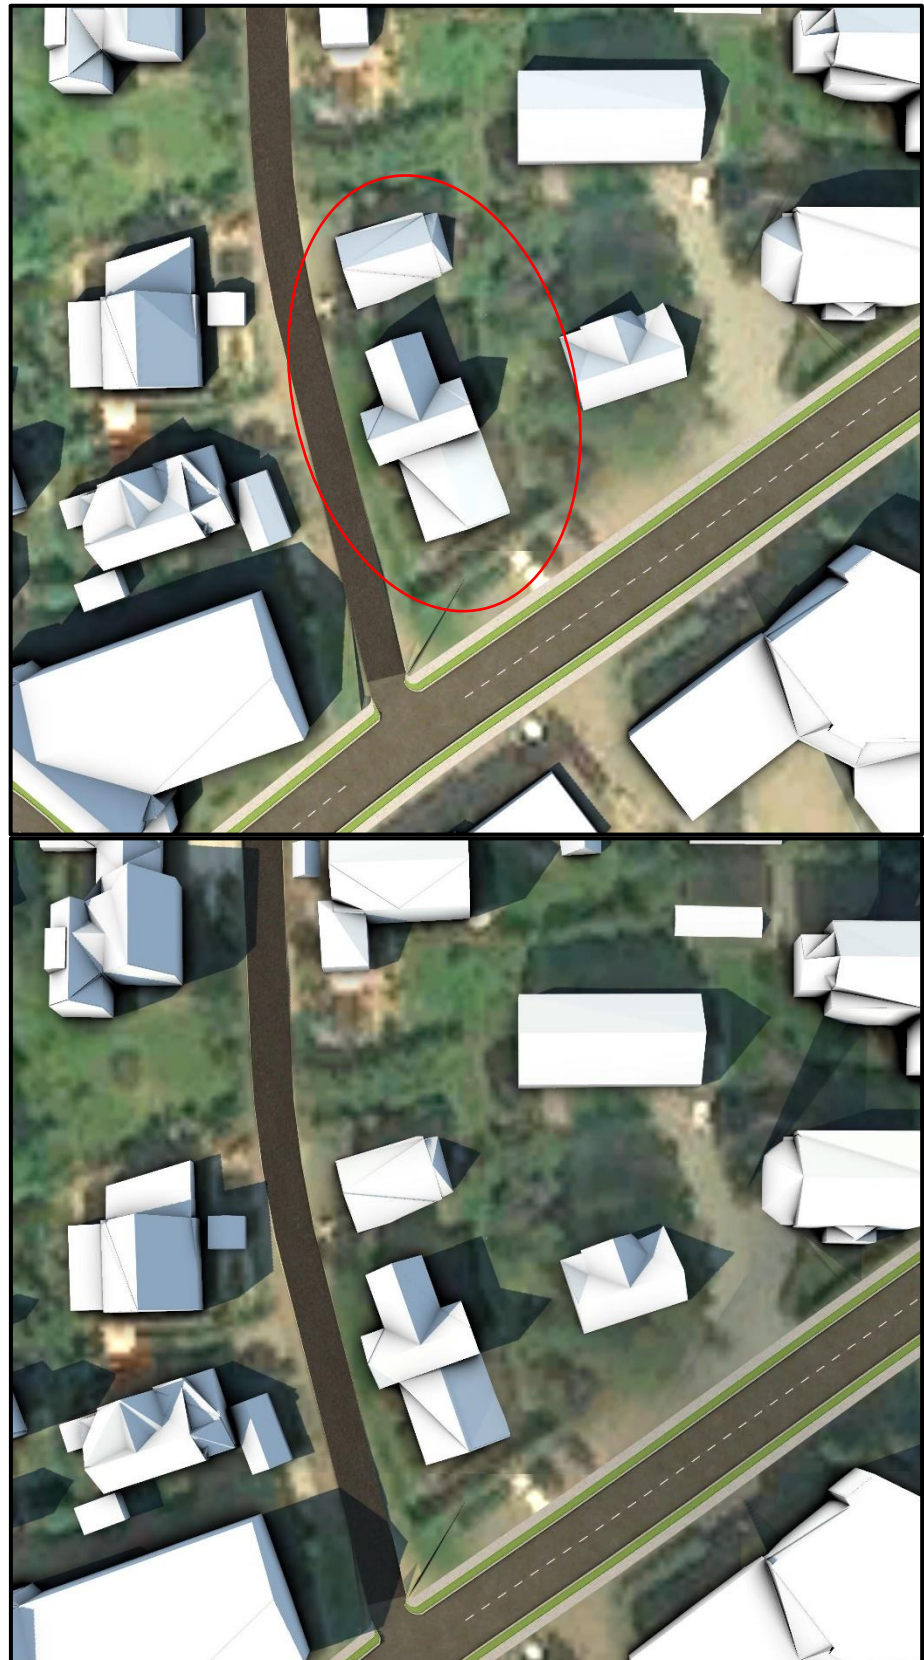
Figur 1.1: kl. 14 (øverst) og kl. 16 1. mai.

Her vises situasjonen som den er på eiendommen pr. dags dato. Eksisterende bebyggelse markert i rødt.

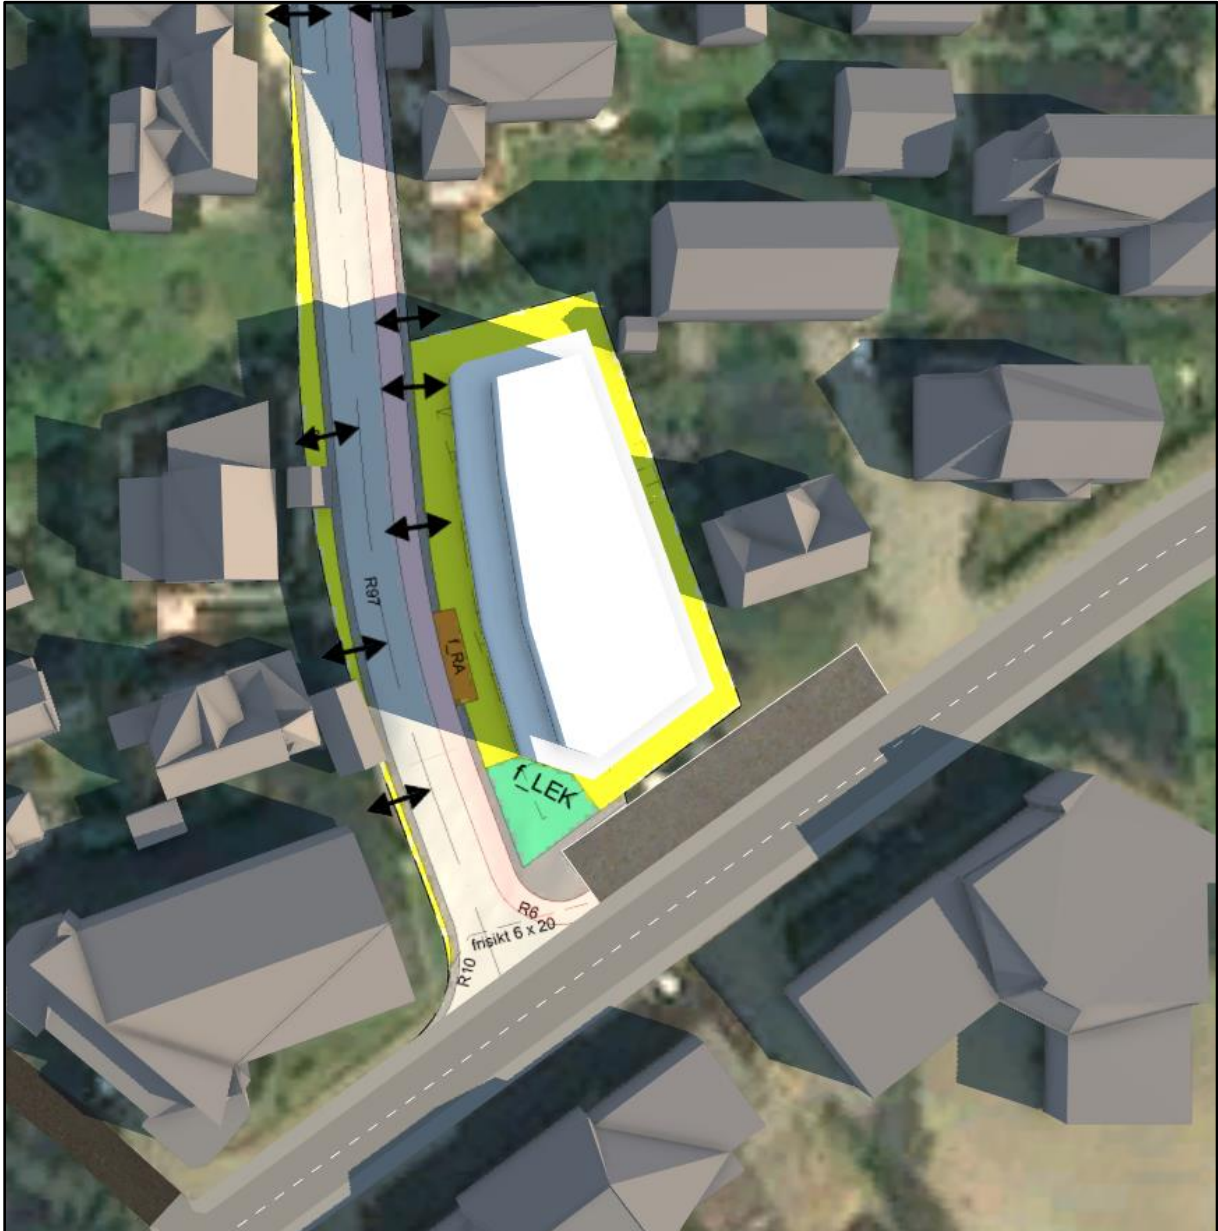
Figur 2.1: Kl. 08.00.

Her vises solforholdene i området ved en utnyttelse av eiendommen på om lag 130 % BRA, dvs. omtrent 1100 kvm, kl. 08.00 (øverst), 12.00, 14.00, 16.00 og kl. 18.00.
