## KAPASITETSØKENDE TILTAK TRØNDERBANEN ALSTAD KRYSSINGSSPOR

### Kartlegging Naturmangfold

31					
		Produsent				NIRAS Norge AS	
		Prod. dok. nr.					
		Erstatning for					
Erstattet av							
Prosjektnr.: 60034622 Parsell: 55 Planfase: Detaljplan		Dokument nr. <b>KTT-55-A-10012</b>		Rev. <b>04A</b>

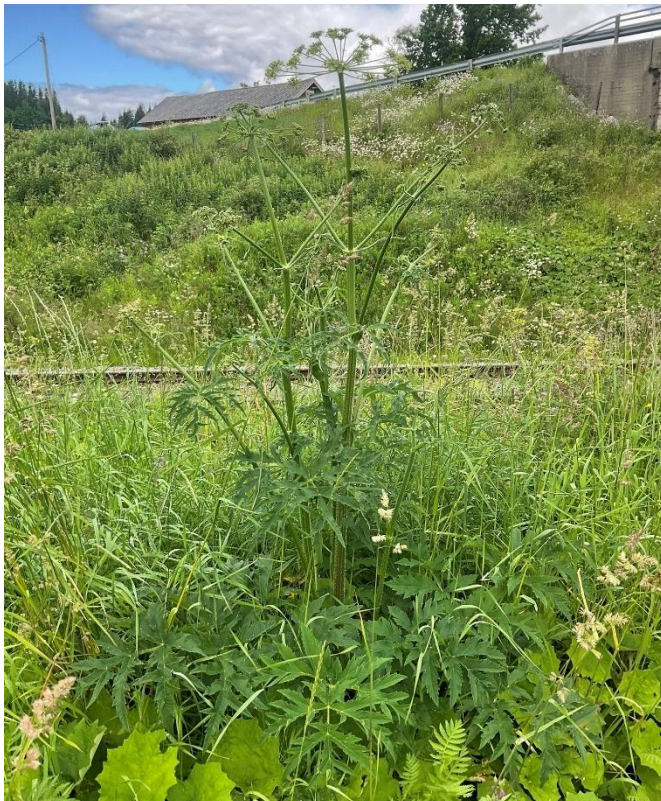
Figur 3-4: Kjempebjørnekjeks og/eller tromsøpalme (begge SE) forekommer spesielt hyppig.

Kjempebjørnekjeks (SE) (*Heracleum mantegazzianum*) og/eller tromsøpalme (SE) (*Heracleum persicum*) finnes spredt i brorparten av kantsonene til vegene og jernbanen i området. Artene er noe utfordrende å skille fra hverandre (unge eksemplarer) og har også hybridvarianter. At flere av forekomstene kan være sibirbjørnekjeks (*Heracleum sphondylium subsp. sibiricum*) eller hybridvarianter med denne, kan heller ikke utelukkes. Siden begge førstnevnte arter er i høyeste risikokategori, og sistnevnte også kan få meget dominerende forekomster, er det ikke prioritert å artsbestemme den enkelte forekomst. Fra tidligere er det registrert tromsøpalme i området.

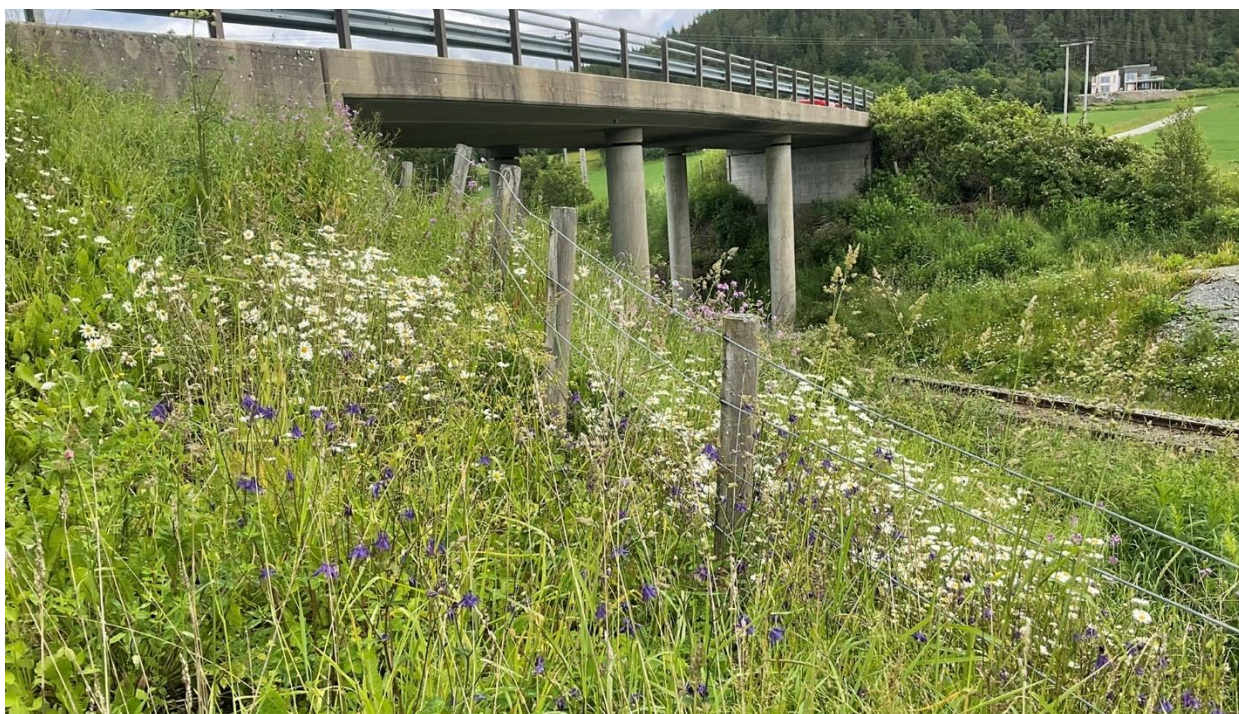
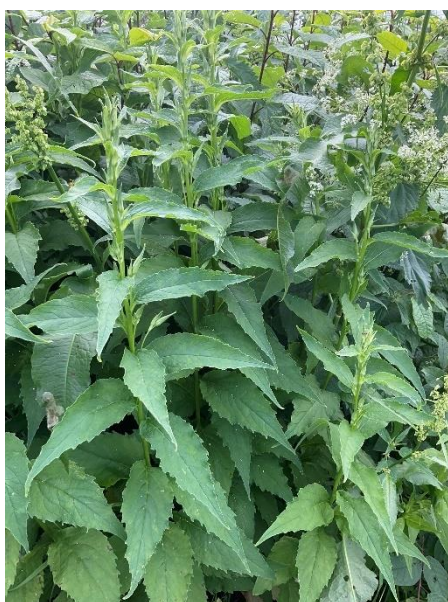
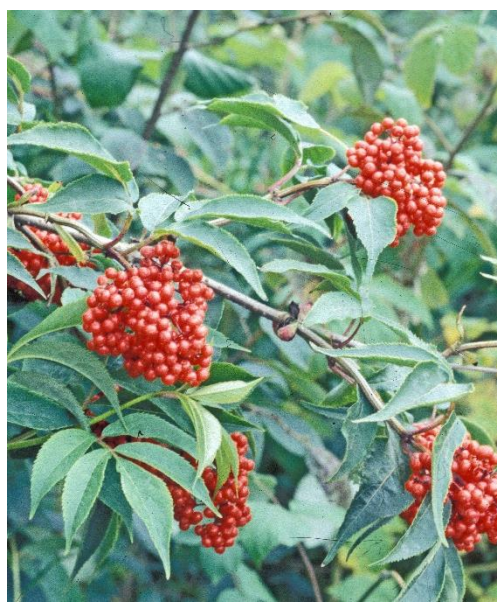
*Figur 3-5: Foto av de hyppigst forekommende fremmedartene i planområdet (fra øverst): dagfiol (HI) (rosa blomst i bakgrunnen), ugrasklokke (PH), rødhyll (SE) (Artsdatabanken) og rynkerose (SE) (Artsdatabanken).*

Det er i tillegg funnet spredte forekomster av rødhyll (SE), enkelte områder med dagfiol (HI), rynkerose (SE) og ugrasklokke (PH), og et hageområde med diverse innførte stauder og busker (ugrasklokke (PH), høstberberis (SE), hageiris (LO) og spirea (HI/SE)). Se figur 3-4 og 3-5 for foto av de vanligst forekommende artene.

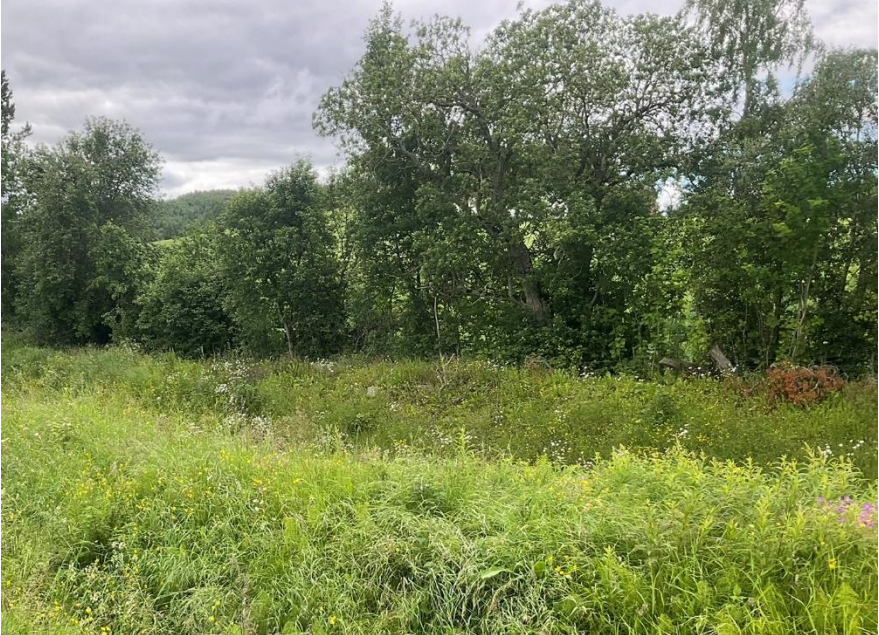
Områdenavn	Alstad kantsone vest for jernbane
NiN-ID	NINFP2210087069
Areal	3415 m <sup>2</sup>
Nøyaktighet	Meget god (5 - 20m)
Naturtype	D5 Eng-aktig sterkt endret fastmark
Kartleggingsenhet	T40-C-1 Eng-aktig sterkt endret fastmark
Tilstand	God
Tilstands- beskrivelse	Tilstanden vurderes som god da lokaliteten er intakt og slås jevnlig (ekstensiv hevd). Området er ikke gjødslet intensjonelt, men noe tilsig fra omkringliggende jordbruksmark forekommer (svært lett gjødsling). Spredt står det tre rødhyllbusker i kanten ut mot jordet (svak effekt av fremmedarter).
Naturmangfold	Moderat
Naturmangfold- beskrivelse	Naturmangfold vurderes som moderat grunnet lokalitetens størrelse og funn av fem habitatspesifikke arter (blåklokke, hvitmaure, prestekrage, tiriltunge og skogkløver). Området har ellers mye skogstorkenebb, marikåpe, fuglevikke, engsoleie, mjørdurt, geitrams, gulflatbelg, gjerdevikke, svever og bregner. Ingen rødlistearter ble registrert og ingen rødlistearter er kjent fra før.

Lokalitetskvalitet	Høy kvalitet
Usikkerhet	Nei
Mosaikk	Nei
Bilde

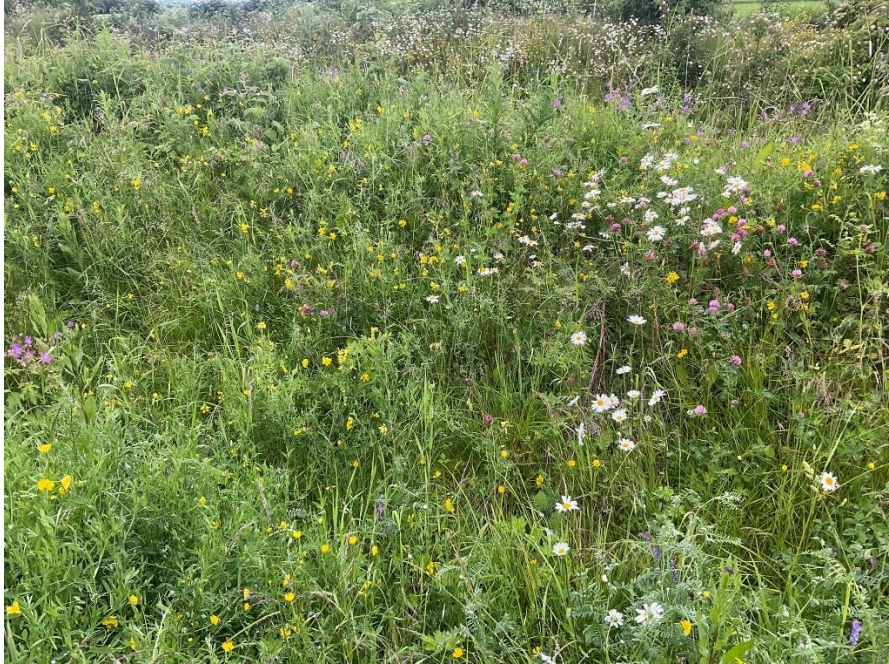
Områdenavn	Alstad kantsone øst for jernbane
NiN-ID	NINFP2210087070
Areal	4151 m <sup>2</sup>
Nøyaktighet	Meget god (5 - 20m)
Naturtype	D5 Eng-aktig sterkt endret fastmark
Kartleggingsenhet	T40-C-1 Eng-aktig sterkt endret fastmark
Tilstand	God
Tilstands- beskrivelse	Tilstanden vurderes som god da lokaliteten er intakt og slås jevnlig (ekstensiv hevd). Området er ikke gjødslet intensjonelt, men noe tilsig fra omkringliggende jordbruksmark forekommer (svært lett gjødsling). Spredt finnes enkelte forekomster av bjørnekjeks og rødhyll i kanten ut mot jordet (svak effekt av fremmedarter).
Naturmangfold	Moderat
Naturmangfold- beskrivelse	Naturmangfold vurderes som moderat grunnet lokalitetens størrelse og funn av fem habitatspesifikke arter (blåklokke, hvitmaure, prestekrage, tiriltunge og skogkløver). Området har ellers mye skogstorkenebb, marikåpe, fuglevikke, engsoleie, mjørdurt, geitrams, gulflatbelg, gjerdevikke, svever og bregner. Ingen rødlistearter ble registrert og ingen rødlistearter er kjent fra før.

Lokalitetskvalitet	Høy kvalitet
Usikkerhet	Nei
Mosaikk	Nei
Bilde
