Detaljregulering Jernbanekulvert Langstein

Risikovurdering RAMS Langstein undergang

RISIKOVURDERING RAMS LANGSTEIN UNDERGANG

HOVEDRAPPORT

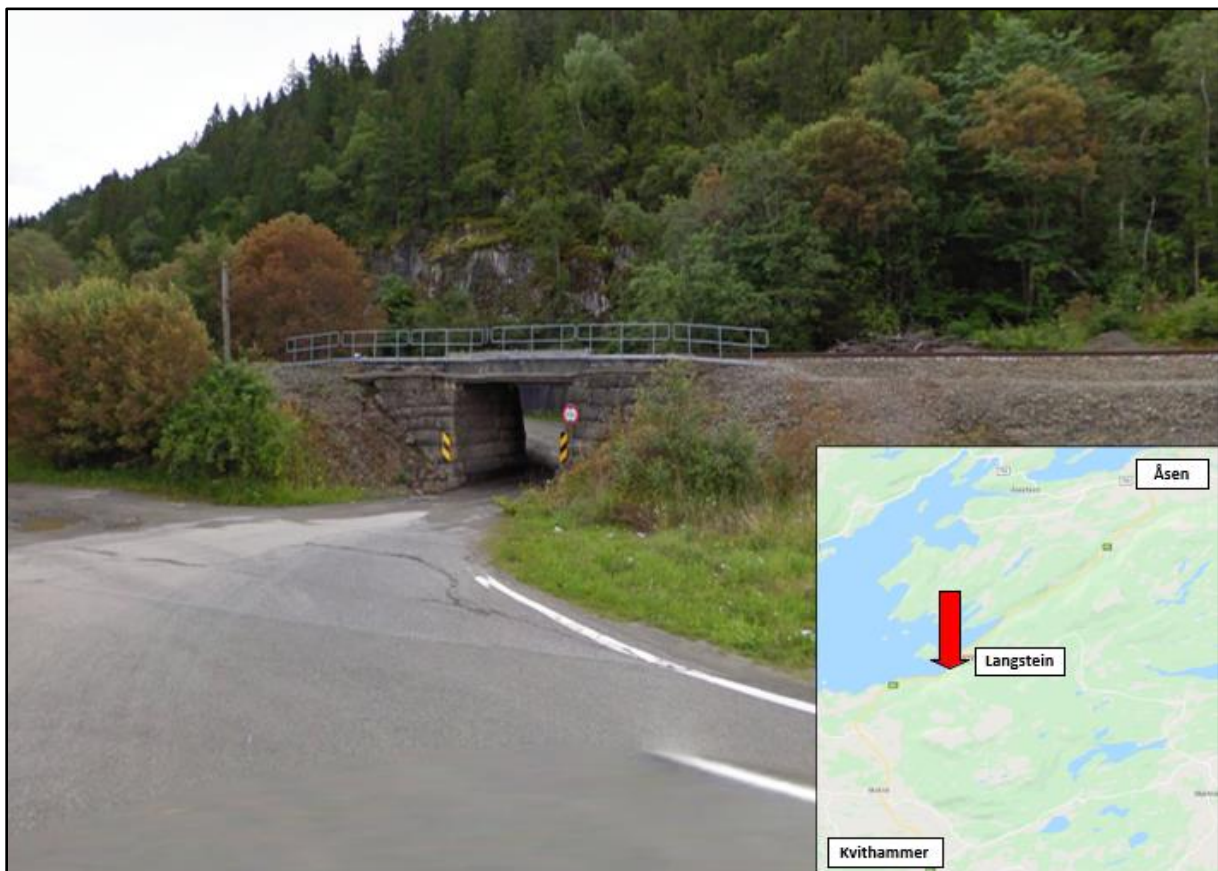
Figur 3.1 Dagens situasjon ved Langstein, undergang sett fra vest mot øst (kilde: Google maps)

Fv. 6816 går mellom Langstein og Okkelberg i Stjørdal kommune. Eksisterende jernbaneundergang for fv. 6816 ligger ved km 50,391 på Nordlandsbanen og er bygd i flere omganger. Landkar under Nordlandsbanen ble bygd i 1901 og består av tørrmurte steinlandkar. Bruoverbygningen var opprinnelig stålbjelker, men er siden skiftet ut til traubetong. Undergangen ble i 1936 utvidet med ett sidespor. Konstruksjonen under dette sporet består av plasstøpte landkar og en bruoverbygning av stålbjelker (se Figur 3.1 og Figur 3.3). Veien krysser i dag Nordlandsbanen med sidespor i en undergang som har en åpning med minste fri bredde på 3,6 m og minste fri høyde på ca. 3,65 m. Nødvendig høyde for transport av tunnelelementer med semitrailer er 4,4 m.

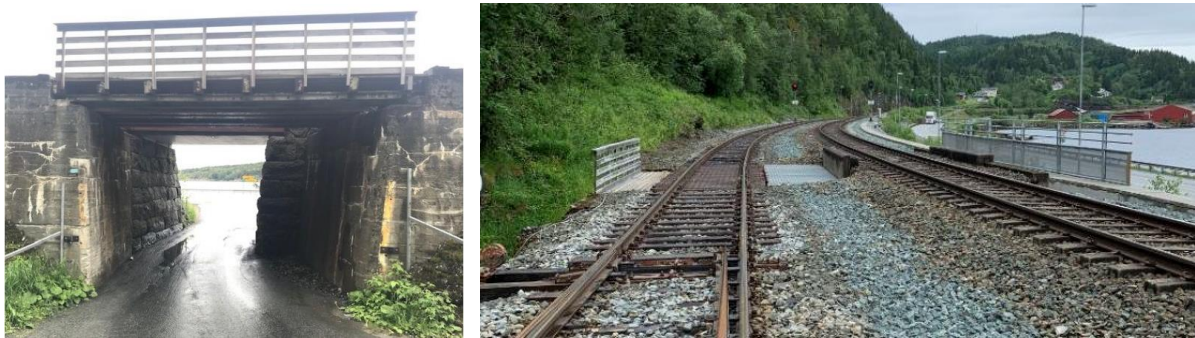
Figur 3.3 Bilder av eksisterende undergang, kilde: Forprosjekt Langstein (Ref. 2)

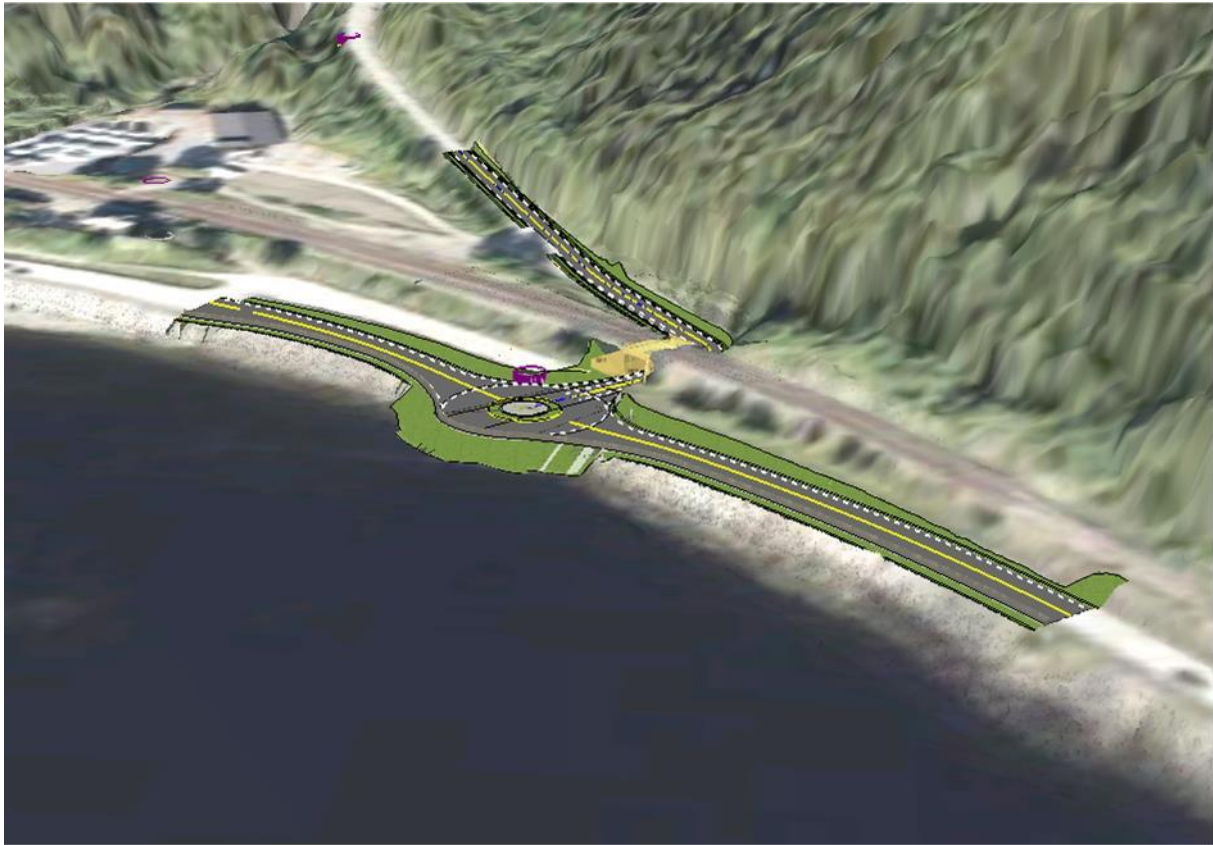
Figur 3.5 Oversiktskart, hentet fra forprosjektbeskrivelsen (Ref. 2)

Det er utarbeidet et teknisk forprosjekt for ny undergang for fv. 6816 under Nordlandsbanen (Ref. 2). Oversiktskart for ny veg og undergang på Langstein, slik det vil fremstå i anleggsperioden under utbygging av ny E6 mellom Kvithammer og Åsen, fremgår av Figur 3.5. E6 blir senket 1,45 m rett utenfor ny undergang, og det legges inn en rundkjøring i krysset E6/fv. 6816. Dimensjonerende fart på vei inn og gjennom rundkjøringen antas 30 km/t for fv. 6816. Sikt er sjekket og tilfredsstillt. Figur 3.6 og Figur 3.7 viser utformingen av undergangen.

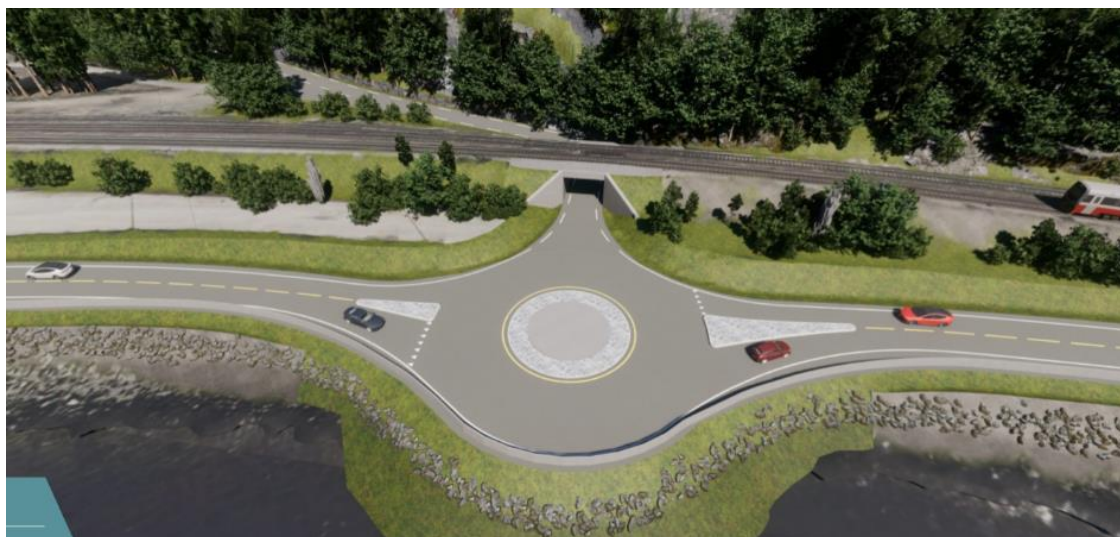
Figur 3.9 Illustrasjon av fremtidig rundkjøring og undergang

Figur 3.9 viser rundkjøringen og undergangen slik det vil se ut før T-kryssløsningen reetableres.
