Konsekvensutredning for landskap, tilleggsutredning Lauvåsen

Dato:	10.10.23	Versjon:	1	
Oppdragsgiver:	Lauvåsen Pukk AS			
Rapportnavn	Konsekvensutredning for landskap, tilleggsutredning Lauvåsen

For å supplere vurderingene gjort i 2010 og 2018, er hovedfokuset i denne delutredningen, å se hvordan en utvidelse av steinbrudd og fyllingsområder, mot nord, vil påvirke landskapet og landskapsbildet. Fjernvirkning av utvidelsen vurderes fra Selbuveien og nærliggende friluftsområder. Figur 1, viser krav satt i planprogrammet:

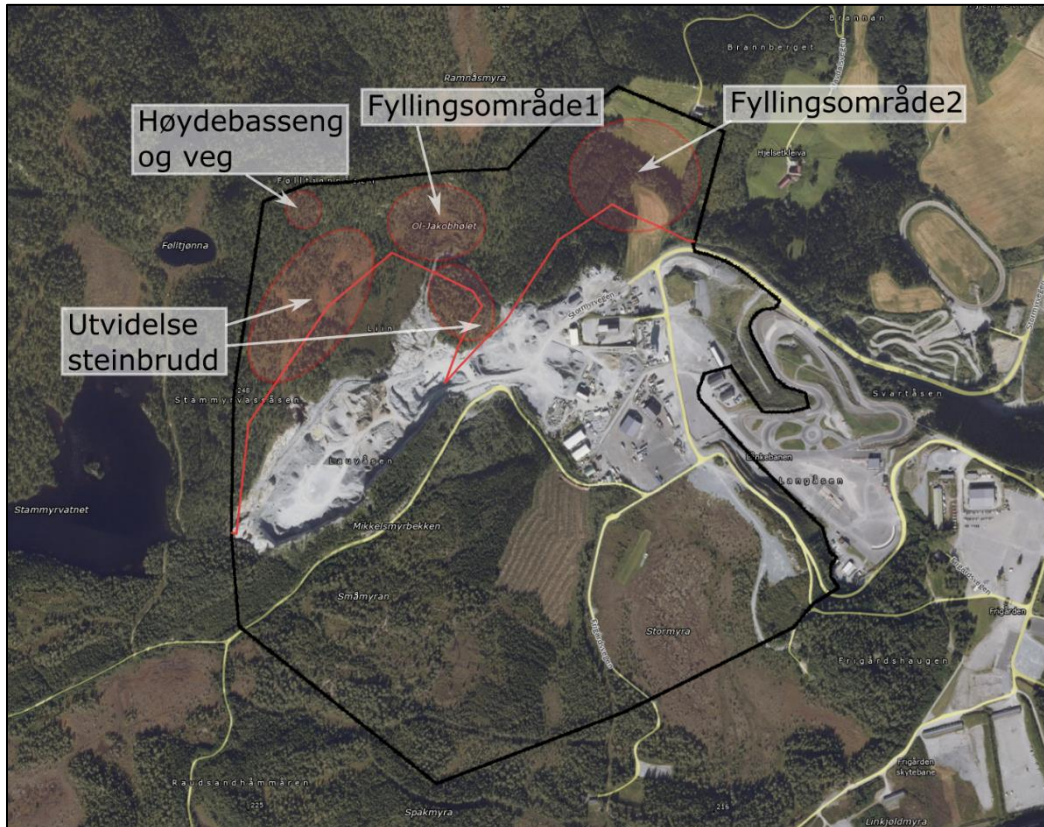
Figur 2. Utsnitt som viser endringer siden 2018 med nye tiltak nord for tidligere utredet område. Rød linje er grensen til tilleggsutredningen og svart linje er yttergrensen til detaljreguleringen.

Utredningsområdet (influensområde) er definert som tilleggsareal til dagens områderegulering, og areal definert som området nord for rød linje, innenfor svart planavgrensning, vist i Figur 2. Dette gjelder utvidelse av steinbrudd, to fyllingsområder og høydebasseng med adkomstveg.

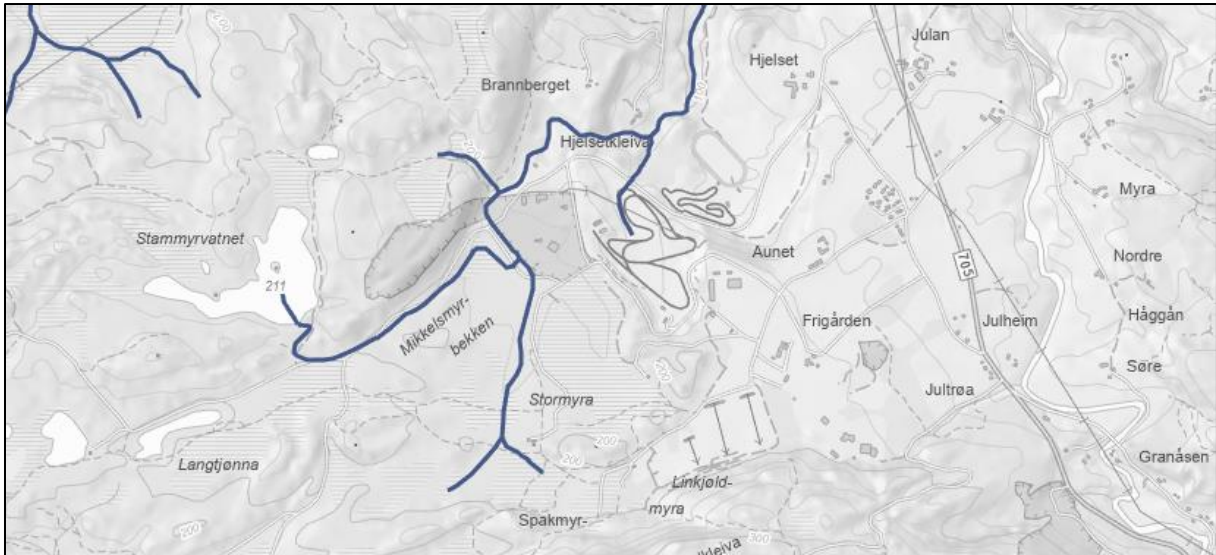
Figur 5. Vassdrag i området. Kilde: vann-nett.no.

Det er noen små bekker i utredningsområdet som har sitt utspring fra myrene i området. Stammyrvassbekken renner inn i utredningsområdet og mellom dyrkamark i nordøst, og har sitt opphav fra flere av myrene i landskapet, og også Stammyrvatnet som ligger vest for utredningsområdet (Figur 5). Bekken er en del av Fugla, Stjørdalsvassdraget. Stammyrvassbekken danner en ravine i landskapet mellom to områder med dyrka mark.

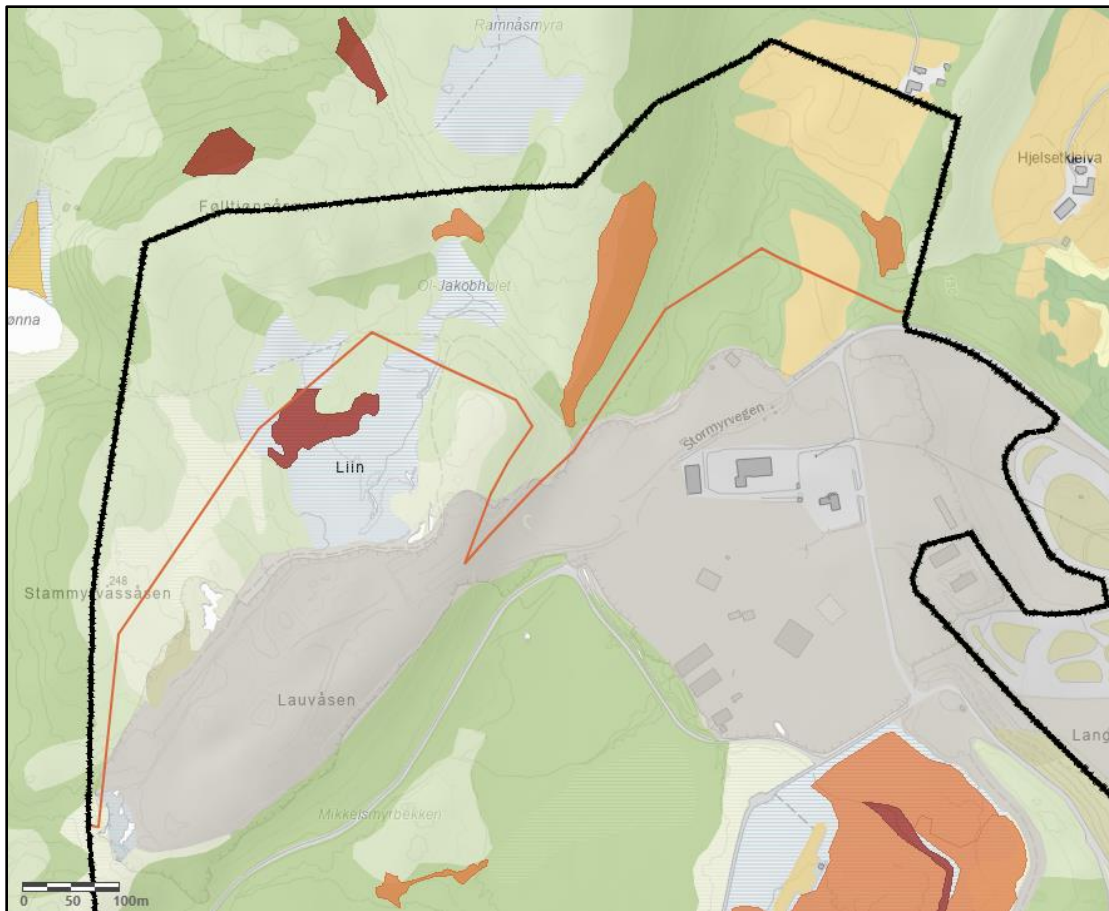
Figur 7. Kart som viser skogbonitet og naturtyper med KU-verdi. Kilde Miljødirektoratets Naturbase.

Store deler av utredningsområdet er dekket av skog, fra eksisterende steinbrudd og oppover, hovedsakelig gran, som man kan se på dronebilde (Figur 6). Ifølge skogbonitetskartet er det meste skog av lav bonitet med noen flekker av uproduktiv skog og skog av middels bonitet (Figur 7). Området er kartlagt for viktige naturtyper (Natur og samfunn, utkast 3). Nord for steinbruddet og Ol-Jakobhølet er det kartlagt et lite område med *lågurtfuruskog*, kartlagt med lav lokalitetskvalitet. I dalsiden ned mot, og rundt dyrka marka og Litle Hjelset gård, er det skog av middels bonitet. En del av dette er kartlagt som *lågurtfuruskog* (moderat lokalitetskvalitet) og noe som *rik gråorsumpskog* (høy lokalitetskvalitet). Inni skogområdet, i de lavere partiene, er det myr, derav kartlagt som *rik åpen sørlig jordvannsmyr* (høy lokalitetskvalitet) akkurat før og i grensen av utvidelsen.

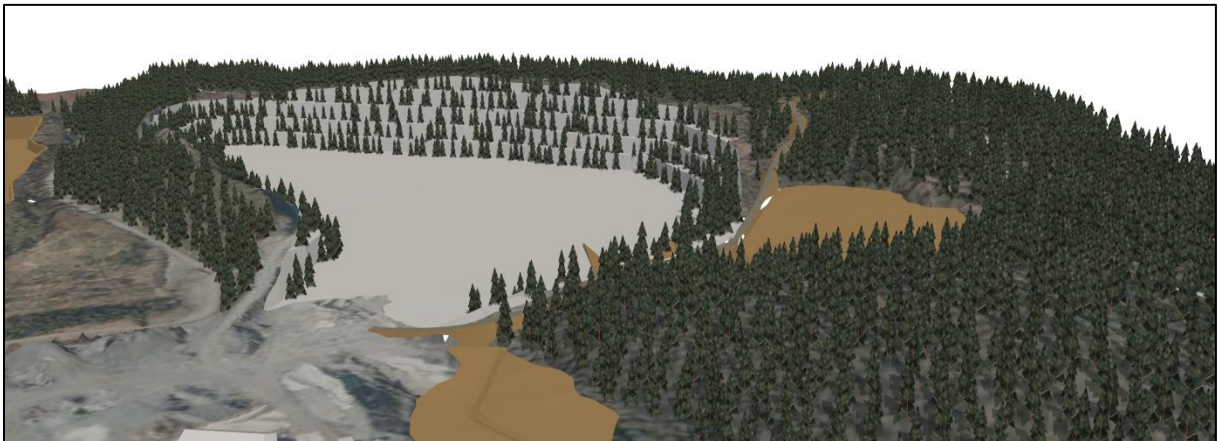
Figur 22. Steinbrudd etter utvidelse.

Steinbruddet blir utvidet og tar i bruk nye areal på til sammen ca. 40 daa. Dette illustreres på Figur 21 og Figur 22. Tidligere er det utredet for at steinbruddet skal gå ut til den grønne stiplede linjen, og med utvidelsen går det ut til den røde linjen (Figur 21). Utvidelsen i nordvest vil gi en fjellskjæring som går noe høyere i terrenget enn før. Utvidelsen ved inngangen i nordøst sprenger ned mer av en stor kul i terrenget som var med på å hindre innsyn til bruddet. Åpningen inn til bruddet har med dette blitt større, men den er fortsatt mye smalere enn steinbruddet for øvrig (Figur 22).

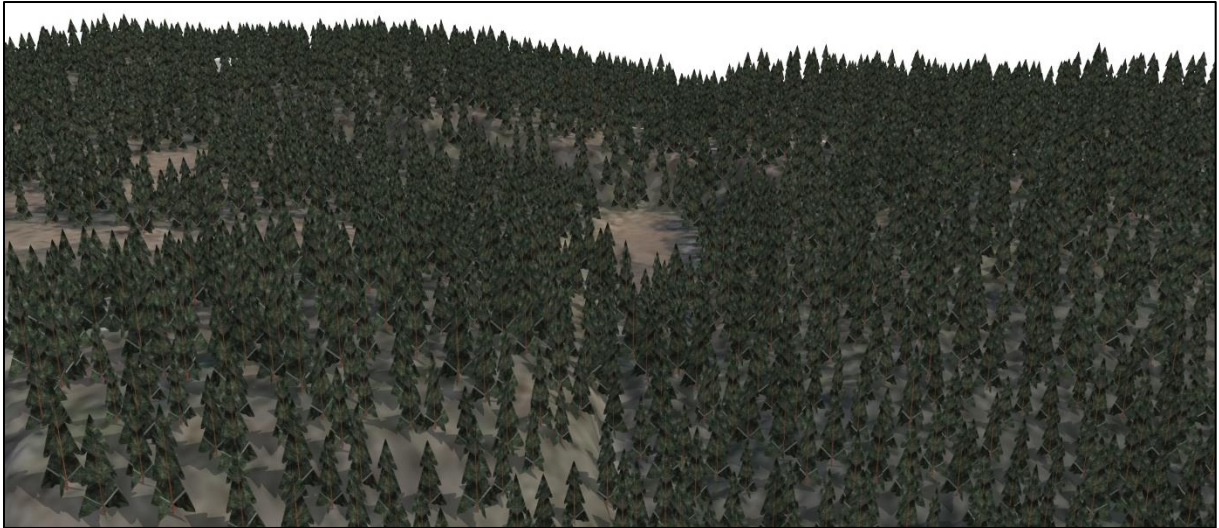
Figur 23. Fyllingsområde1 før tiltak.

Det vil bli to områder for fylling. Fyllingsområde1 er på ca. 16 daa og ligger litt høyere i terrenget på siden av steinbruddet. Figur 23 viser landskapet før tiltak og Figur 24 landskapet etter tiltak. Det er planlagt å plante skog oppå ferdig fylling, men fyllingen er illustrert uten skog for å synliggjøre oppfyllingen på illustrasjonen.

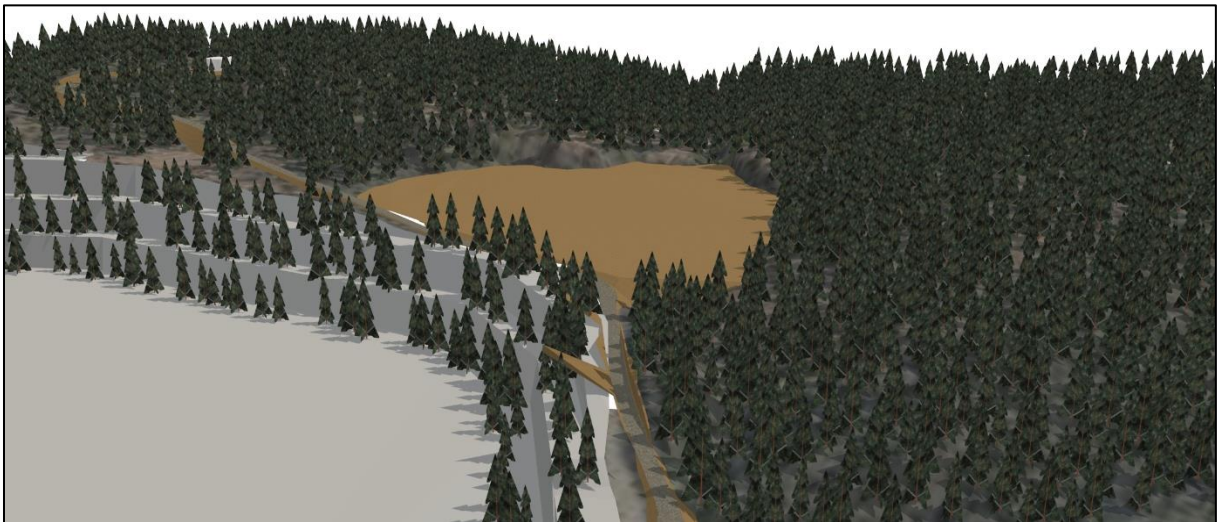
Figur 24. Fyllingsområde 1 etter tiltak. Fyllingen skal beplantes.

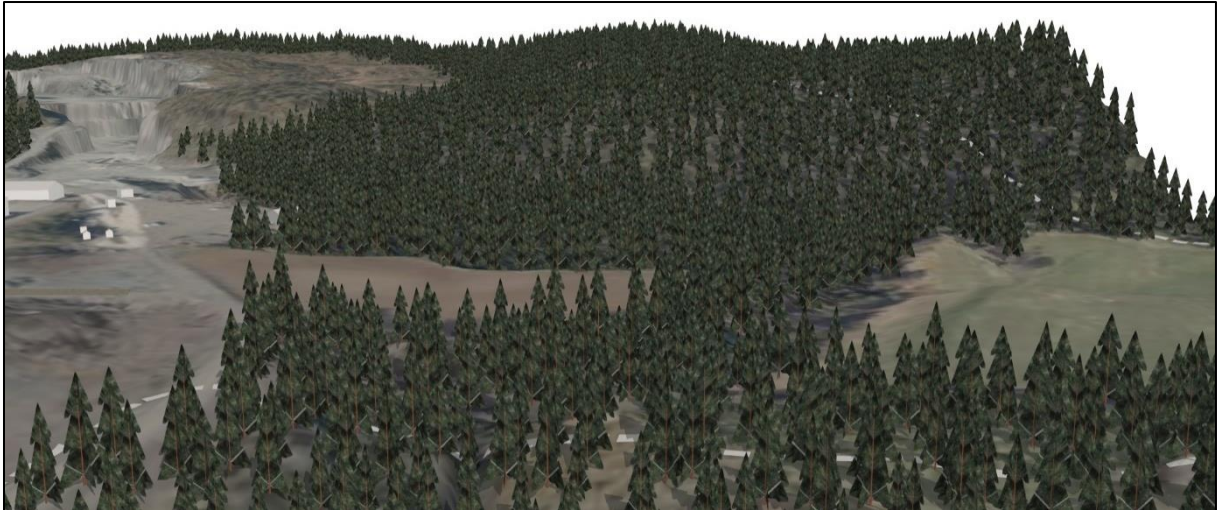
Figur 25. Fyllingsområde2 før tiltak.

Fyllingsområde2 er på ca. 35 daa og ligger langs Stammyrvassbekken, der ravinen blir fylt igjen og bekken lagt oppå (Figur 26). Skog blir erstattet med dyrka mark og næringsområde. Det går en formålsgrense der det blir næring på sørsiden og dyrka mark (LNFR) på nordsiden. Det er dyrka mark innenfor næringsområdet som skal flyttes til deponert område. Det blir plass til mer dyrka mark på begge sider av bekken. Det blir mer vegetasjon etter tiltak enn det illustrasjonen viser, da det iallfall skal etableres kantvegetasjon på nytt.

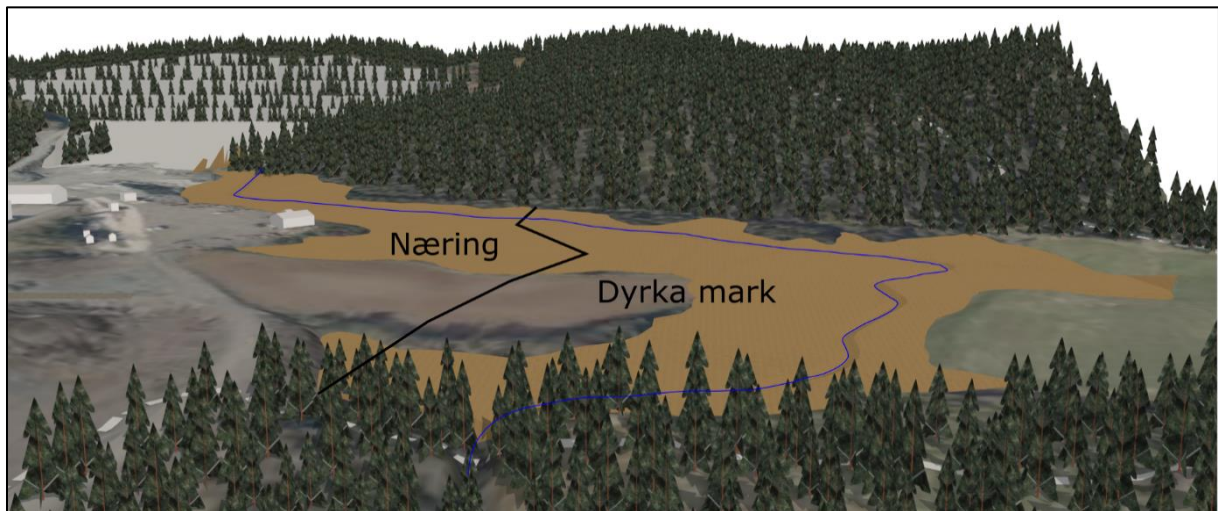
Figur 26. Fyllingsområde2 etter tiltak. Svart strek viser skille mellom næring og LNFR.

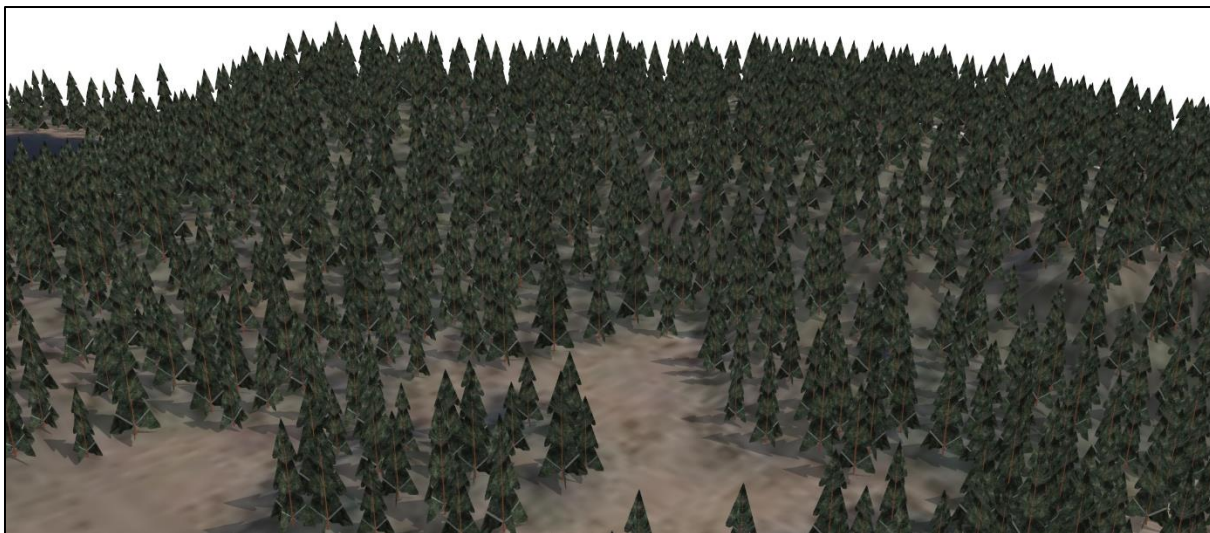
Figur 27. Høydebasseng førsituasjon

Det skal bygges en vei, mellom steinbrudd og fylling, opp til et nytt høydebasseng. Der høydebassenget skal stå skal det sprenges ut en liten byggegrop slik at bygget kan stå flatt.

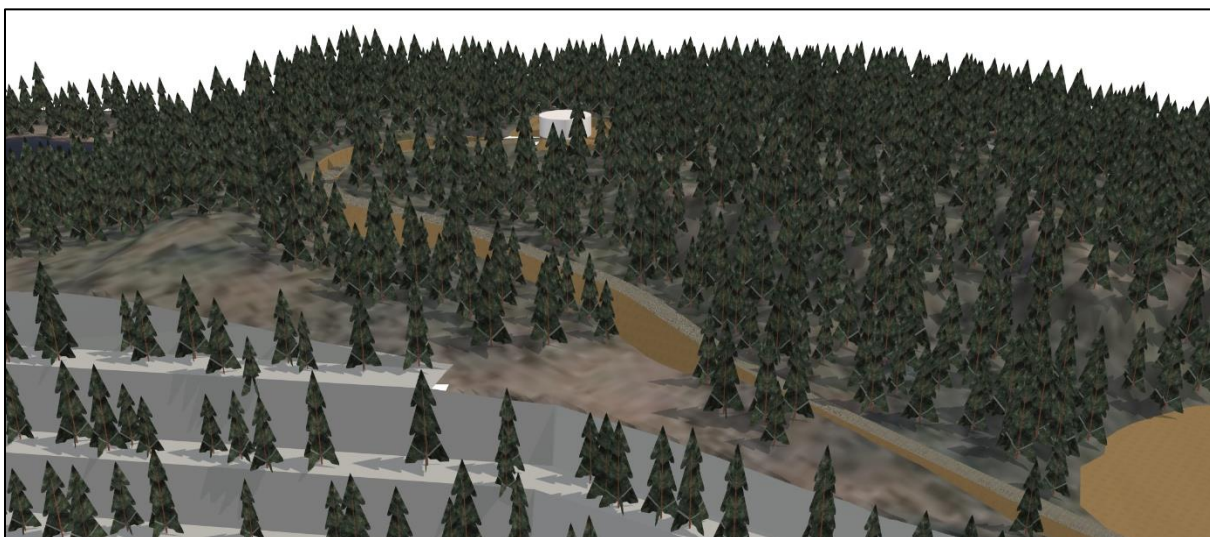
Figur 28. Høydebasseng etter, vist med brun byggegrop oppe til høyre.

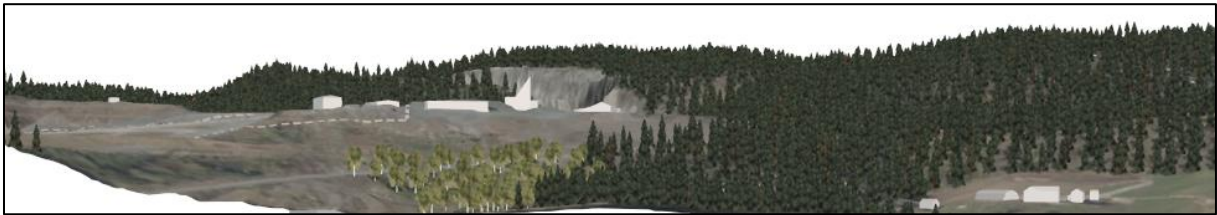
Figur 29. Fjernvirkning før tiltak i utredningsområdet. Sett fra Jullumsvegen 33.

- Tiltaket er best synlig fra høyereliggende terreng som er nærme tiltaket, som f.eks. bebyggelse ved Jullumsvegen 33. Figur 29 og Figur 30 viser henholdsvis fjernvirkningen før og etter tiltaket med siktepunkt fra Jullumsvegen 33. Her kan man se at fyllingsområde 1, fyllingsområde 2 og høydebasseng med adkomstveg ikke blir synlig. Utvidet steinbrudd blir synlig, men den varige situasjonen er steinbrudd istandsatt med skog som vil gjøre det mindre synlig. Det blir minimalt med endringer på skogen.

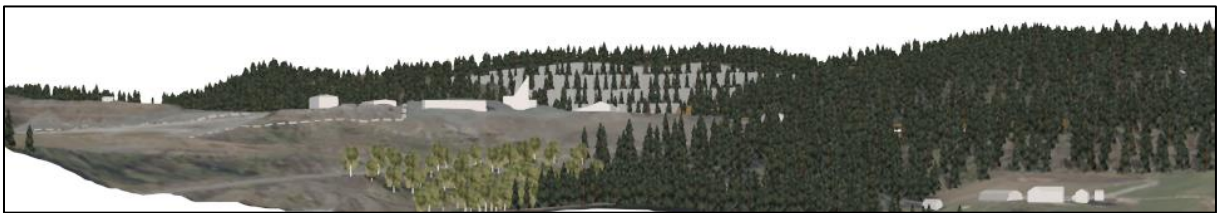
Figur 30. Fjernvirkning etter tiltak i utredningsområdet. Sett fra Jullumsvegen 33.

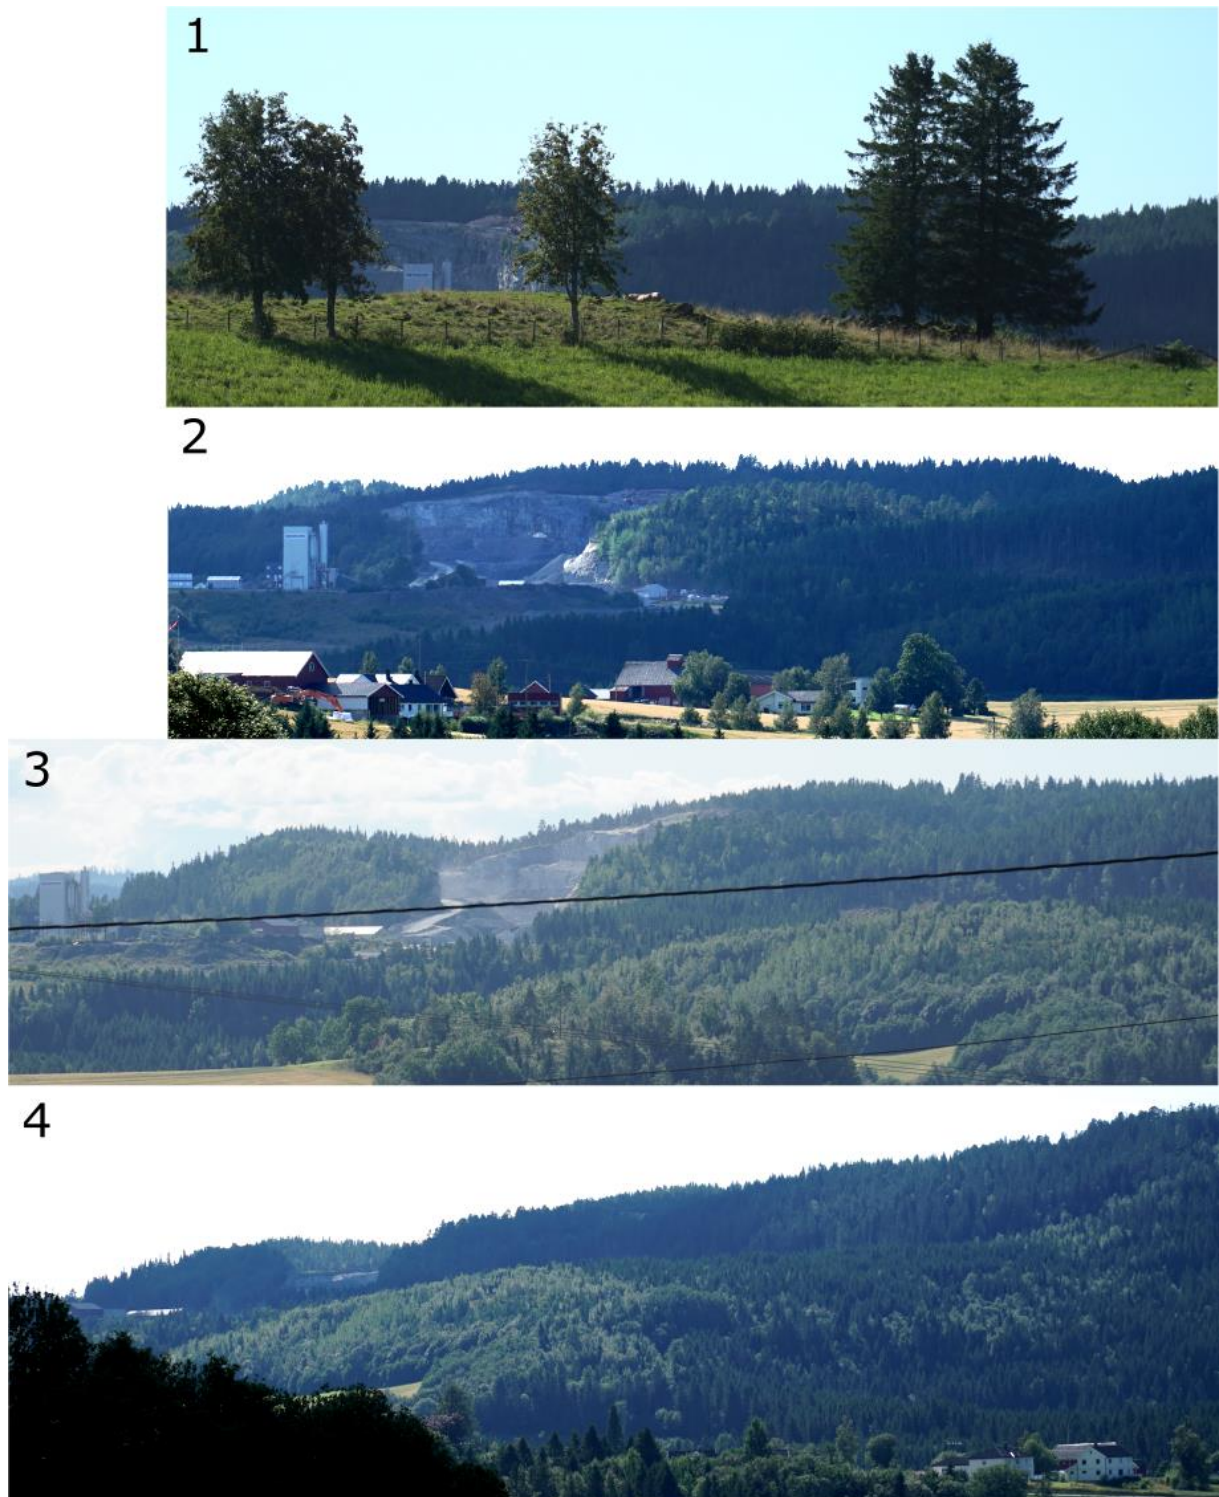
Figur 33. Fjernvirkning Dyvasvegen fra fire ulike lokaliteter (Weydahl 18.08.2023).

- Godt synlig fra bebyggelse langs fv. 6786 Dyvasvegen. Det er likevel såpass langt unna at inngrepet ikke vil virke veldig stort, og det vil delvis være skjermet av vegetasjon.
- Langs Dyvasvegen er det en strekning som har utsikt mot utredningsområdet. De fleste boliger tilknyttet denne vegstrekningen, og boliger mellom denne og utredningsområdet, vil også ha utsikt mot utredningsområdet (Figur 32).
- Figur 32 sammenstiller fire bilder langs Dyvasvegen og viser utsikten mot utredningsområdet. Steinbruddet er godt synlig langs denne strekningen. Fyllingsområde 2 og veg til høydebasseng vil synes hvis all vegetasjon fjernes, men skogen skjuler disse. Fyllingsområde 1 og høydebassenget er skjult bak terrengformasjoner. Fra øyepunkt 3 og 4 (og nesten 2) synes heller ikke vegen opp til høydebassenget (uten skog).
