## E6 Kvithammar – Åsen Detaljregulering Stjørdal kommune

*«Jordhåndtering ved nydyrking og reetablering av  
jordbruksareal etter anleggsvirksomhet»*

R1-PLAN-04

25.08.2020

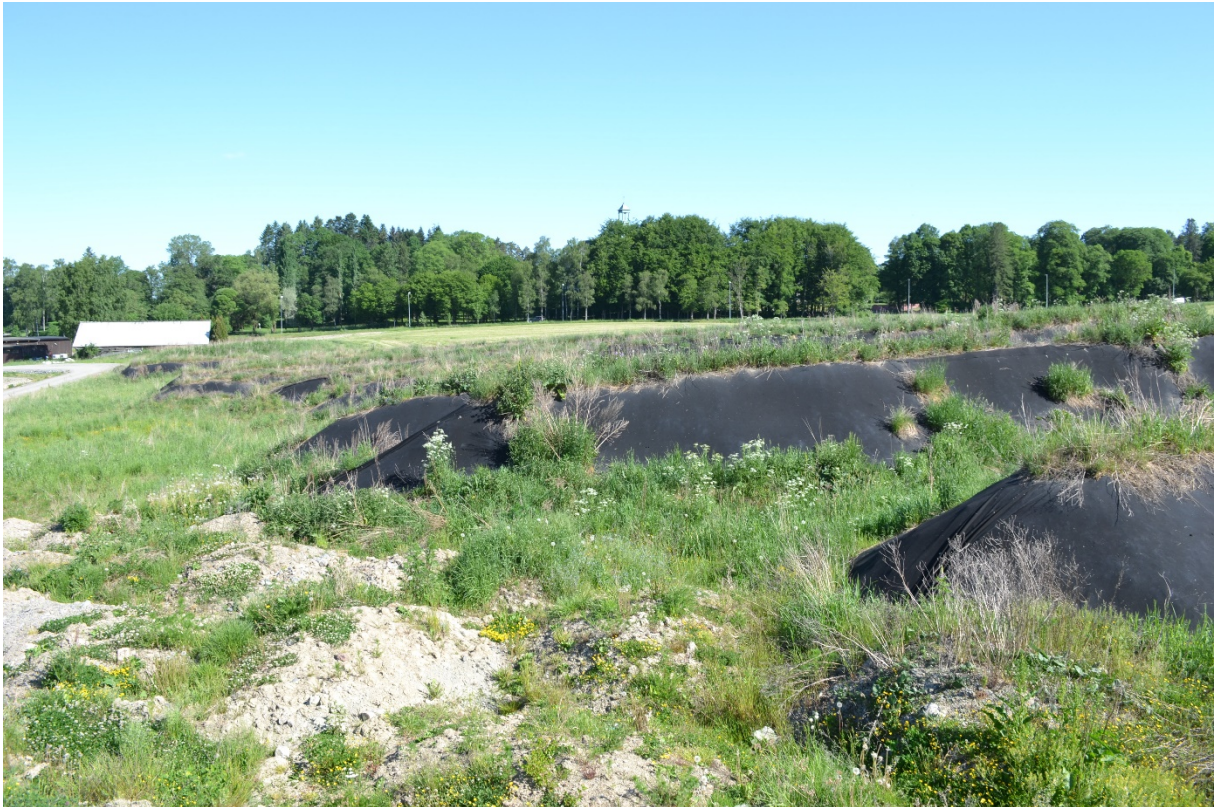
Figur 4 Lagring av jorddranker på jordbruksareal på NMBU, Ås (Foto: Trond Knapp Haraldsen)

Ved undersøkelser av jorda i rankene sommeren 2018, ble det funnet at bare de ytterste 50 cm av jordlaget hadde tørket opp. Inne i kjernen av rankene var jorda plastisk og svært fuktig. Duken bidro dermed til å holde jorda for fuktig.

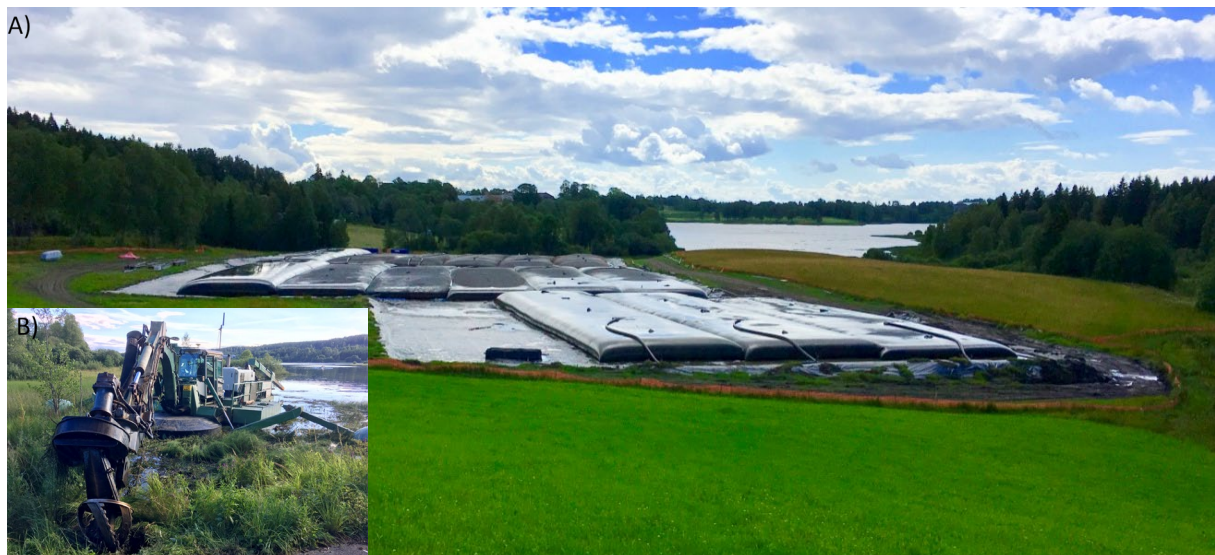
Figur 7 A) Avvanningsområdet med Geotuber på avvanningsområdet og Bogstadvannet i bakgrunnen. De sorte Geotubene ble stablet i 2 - 3 høyder. Vann fra avvanningen drenerte til et membran-dekket basseng og videre til Bogstadvannet. B) Hydraulisk mudring ble utført med en WaterMaster som kuttet, sugde og pumpet sedimentene i rør til Geotubene (Foto: Arnt Olav Håøya).

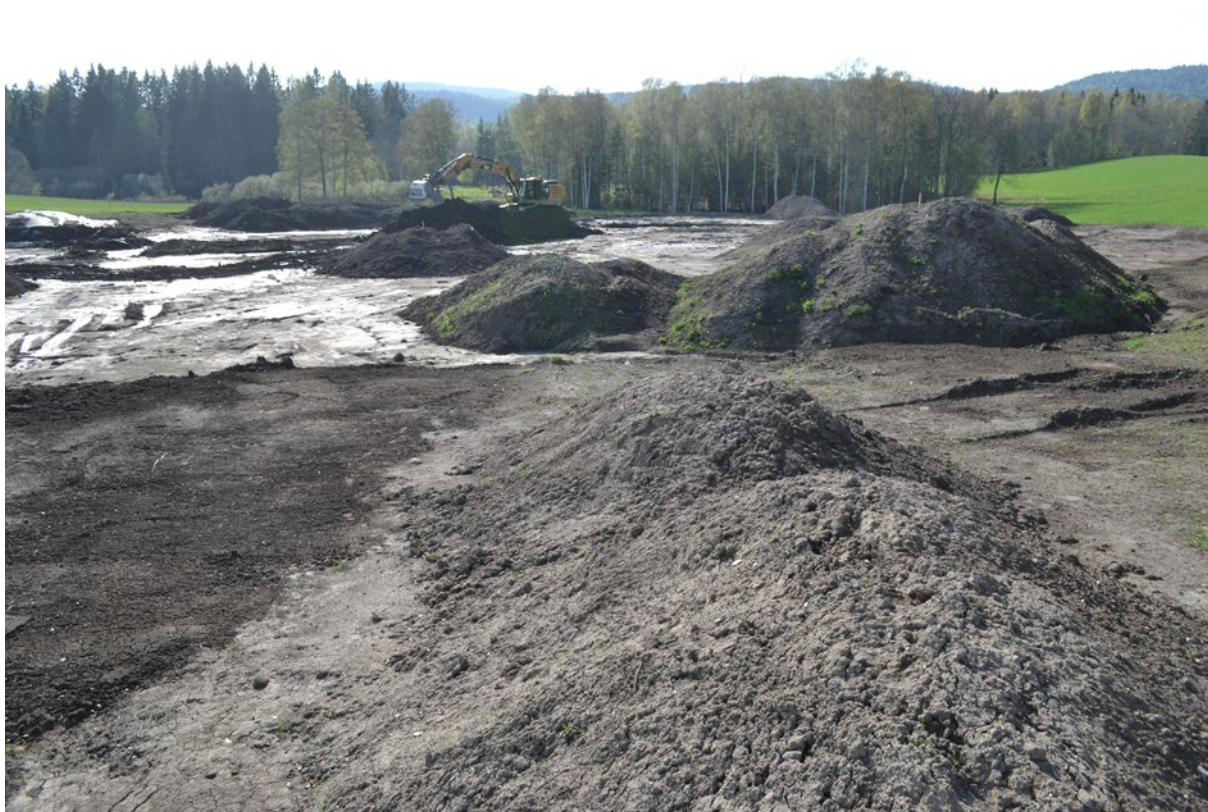
Figur 10 Jordhåndteringen ved tilbakeføringen av avvanningsområdet på Bogstad til jordbruksareal ble gjort med 30 tonnns beltegravemaskin (Foto: Trond Knapp Haraldsen)

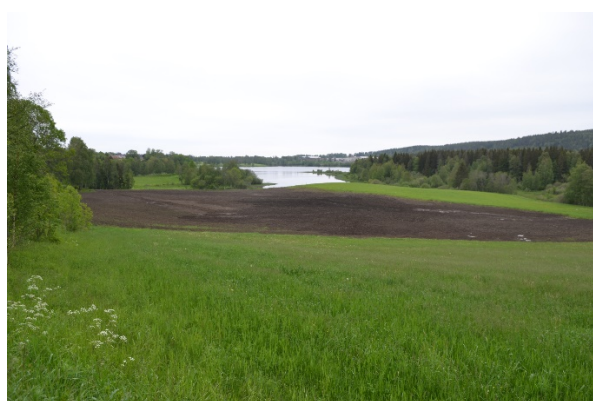
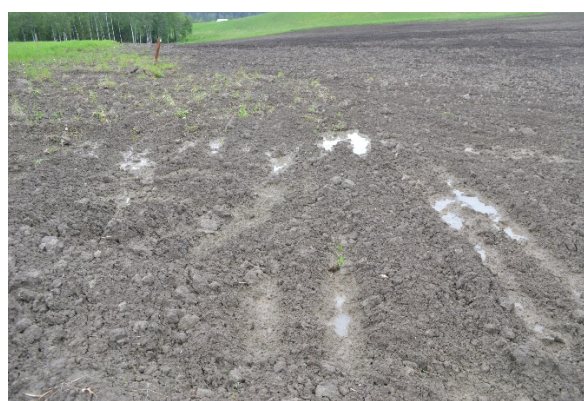
Figur 11 Område for avvanning av mudringsmasser nær tilbakestillt til jordbruksareal, juni 2019 (Foto: Trond Knapp Haraldsen).

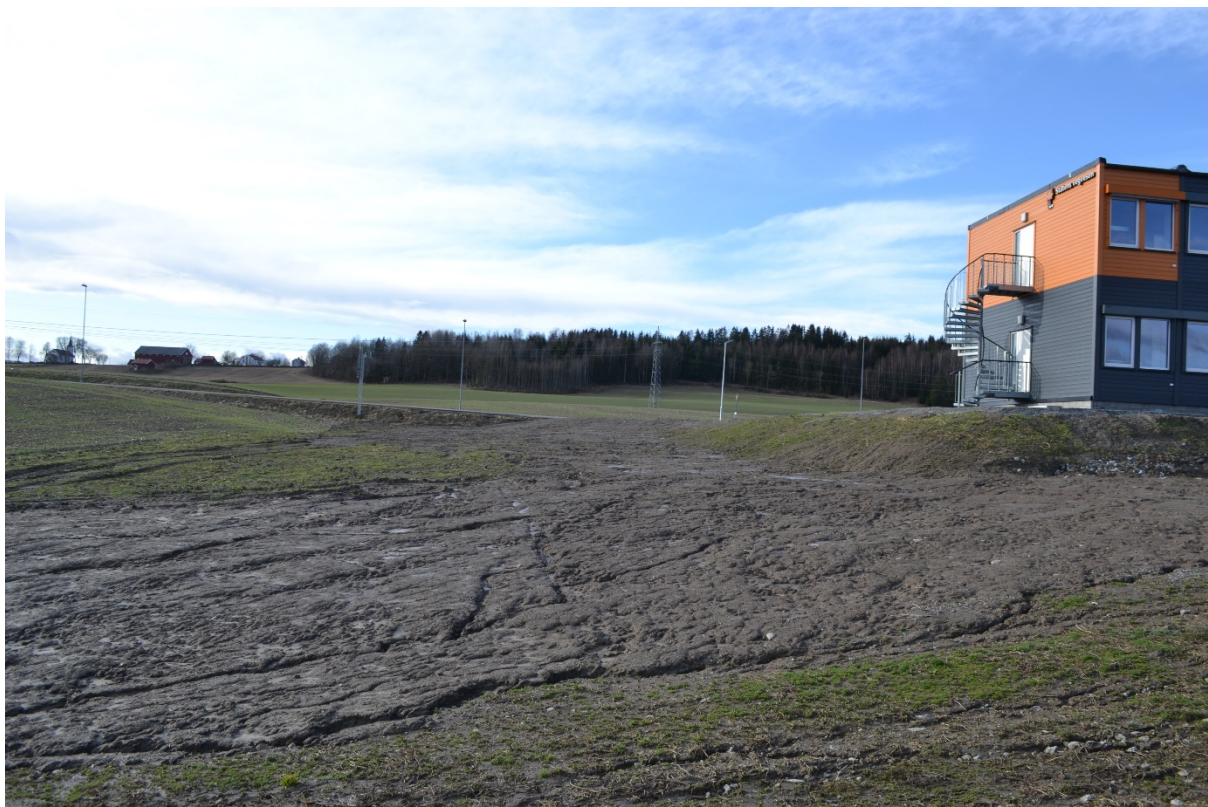
Figur 13 Omfattende erosjon på utlagt matjord ved Statens vegvesens rigg ved Nygårdskrysset, E18, Ås (Foto: Trond Knapp Haraldsen).

under svært våte forhold i juni. Da hadde det først kommet betydelig mer nedbør enn normalt i slutten av mai og det fortsatte å regne mer enn normalt i juni. Massene var da mye våtere enn forutsatt i planen. Det medførte at de ikke kunne jevnes ut på terreng som planlagt. Jorda ble etter hvert jevnet ut noenlunde slik planen var, men det ble ikke sådd til. Det har medført omfattende erosjon på grunn av bar jordoverflate gjennom høst og vintermånedene (figur 13). Det er sannsynlig at erosjonsskadene er blitt større på grunn av at jordmassene ble håndtert under for våte forhold, slik at strukturen i stor grad ble ødelagt under den maskinelle håndteringen.

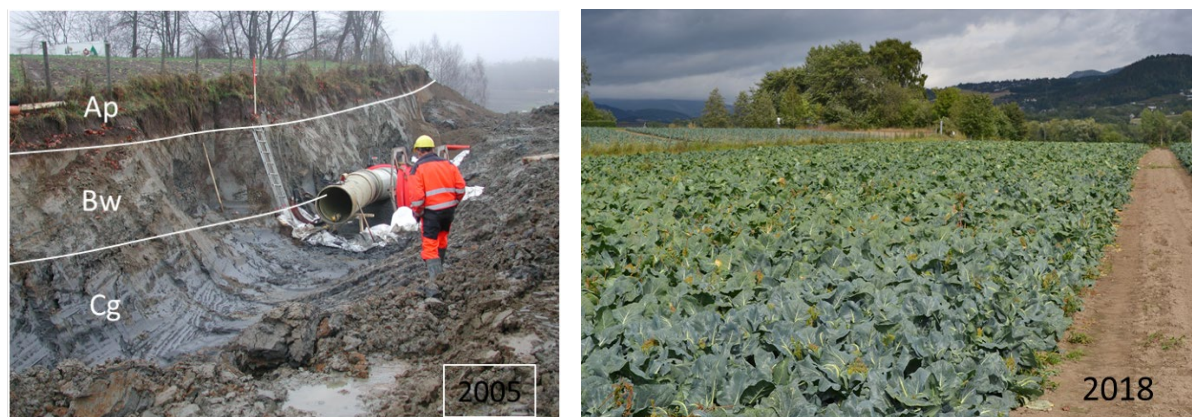
Figur 18 Vannledningsgrøft i Lierdalen med inntegnede sjiktgrenser i jordprofilen (til v.) og reetablert jordbruksareal med kålvekster (til h.) (Foto: Trond Knapp Haraldsen).

Sloreby (2009a) intervjuet alle parter som var involvert i RGA-prosjekt (byggherre, entreprenører, rådgiver og berørte grunneiere). Konklusjonen var at tiltakene var gjennomført etter planen og hadde gitt de forventede effekter. Det ble ingen rettslige tvister i etterkant, og opprettholdt produksjon av grønnsaker og matvekster på den verdifulle jorda, som typisk nyttes til to hold av grønnsaker (tidlig og sen produksjon) (figur 18).

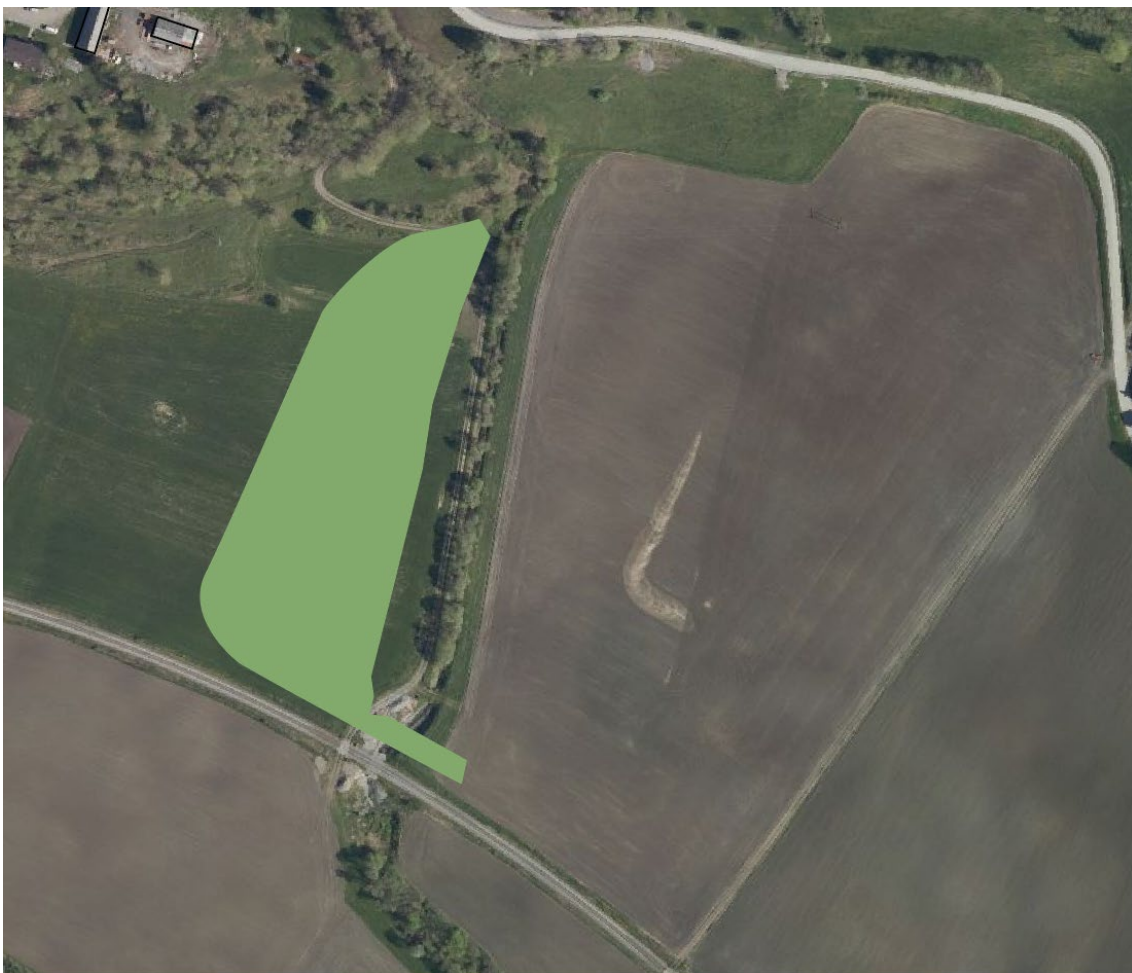
Figur 19 Utforming av jordbruksareal på fylling av tunnelmasser nord for jernbanelinja på Holan.

På strekningen Kvithammar - Holan er det planlagt bru over Vollselva som vil strekke seg over jernbanelinja. Nord for jernbanelinja legges veien på fylling. For å gi minst mulig tap av jordbruksareal og samtidig oppnå en terrengmessig tilpassing til landskapet, er det planlagt reetablering av jordbruksareal på fylling av tunnelmasser på begge sider av veien (figur 19). Her vil det være nødvendig først å ta av ploglaget for hele området og lagre det i separate ranker på hver side av veien med utgangspunkt i delepunkt på senter veilinjje. Ut fra jordfysiske analyser utført på tilsvarende leirjord på forskningsstasjonen Kvithamar, vil jord i ploglaget greit kunne håndteres med maskiner når vanninnholdet er lavere enn 35 vol. % (jf. tabell 2). På områder der en først skal ta av ploglaget, og deretter B-sjiktet, kan en nytte bulldoser til å skyve av ploglaget under slike fuktighetsforhold og legge opp ranker/hauger med gravemaskin. Når vanninnholdet i ploglaget er mellom 35 vol. % og 40 %, skal bare gravemaskin nyttes ved avtaking av ploglag. Når vanninnholdet i ploglaget er høyere enn 40 vol. %, er det ikke tilrådelig å håndtere masser maskinelt.

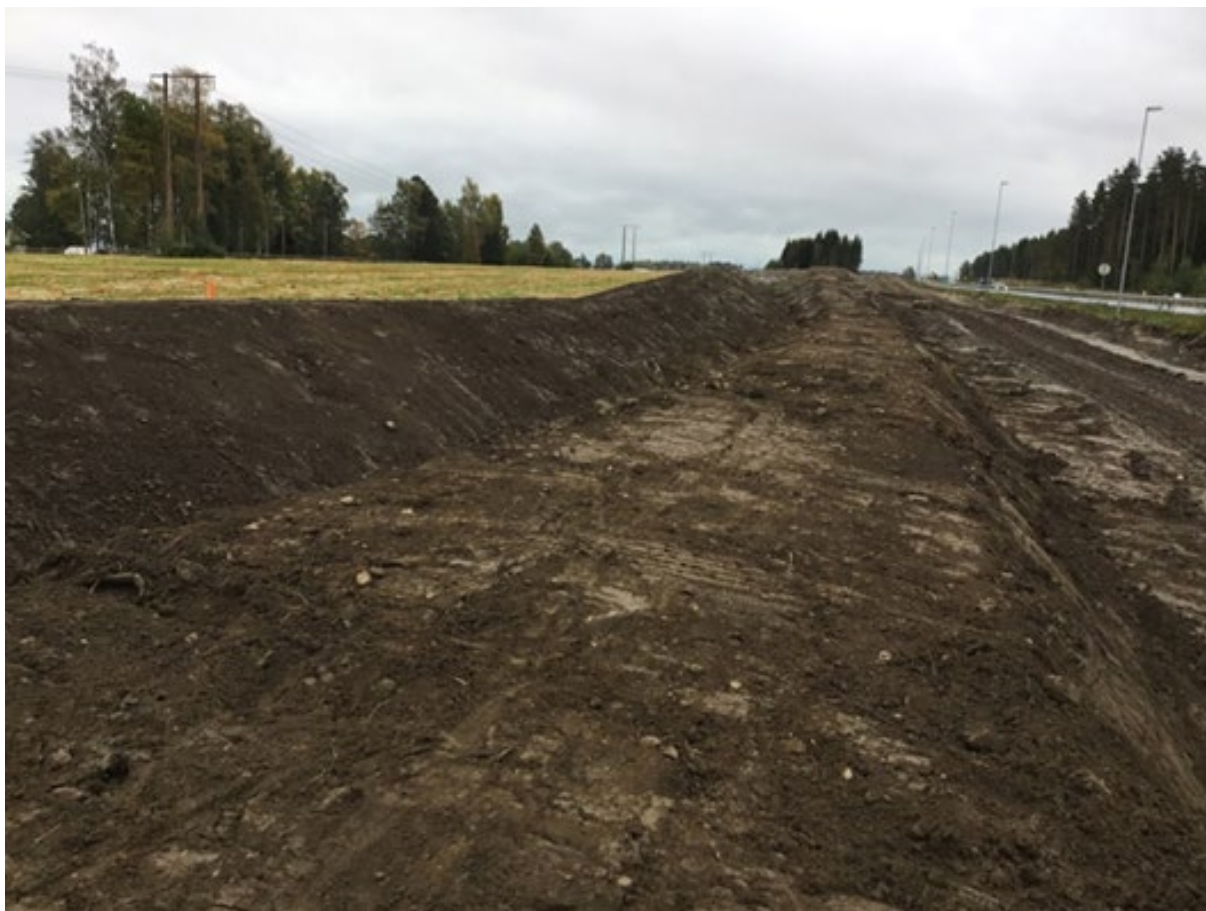
Figur 22 Midlertidig masselagring av jordranker langs E6 i Stange (Foto: Pauli Nordvåg, Hæhre entreprenør AS).

I området vest for veien vil det være naturlig med langsgående ranker parallelt med veien med A-sjiktsmateriale lengst mot vest og innenfor ranke med B-sjiktsmateriale. Disse kan utformes på lignende måte som ble brukt av Hæhre på E6 Kolomoen - Arnkvern (figur 22). Alternativt kan en legge A-sjiktsmateriale i en haug som det kan dyrkes på med helling 1:10 eller maksimalt 1:8 og med maksimal høyde på 3 m, dersom grunneier/bruker er interessert i å dyrke gras. Det er viktig at det legges opp til at det sås til med flerårig raigras evt. med engfrøblanding, og at det legges opp til slått av graset to til tre ganger i løpet av vekstsesongen. Dette graset kan med fordel høstes som rundballer. Ved å holde matjorda i kultur med raigras/engvekster gjennom anleggsperioden mistes mindre jordbruksareal i anleggsperioden og en har gode muligheter for å redusere erosjonsrisikoen og unngår etablering av problematisk ugras. Også B-sjiktsmateriale bør tilsås, men en vil her ikke få spesielt stor vekst med mindre en gjødsler. Det kan gjerne legges opp til at det kjøres oppe på rankene og at toppen på rankene avflates med tanke på kjøring som vist på figur 22. En kan dermed enkelt slå rankene med traktormontert kantslåmaskin. Utformingen av rankene/haugene må uansett gjøres slik at de kan slås rasjonelt med maskinelt utstyr.
